Reparaciones - Bug #8

Restauración MSX2 Sony Hit Bit F9

09/01/2013 02:33 PM - Txinto Vaz

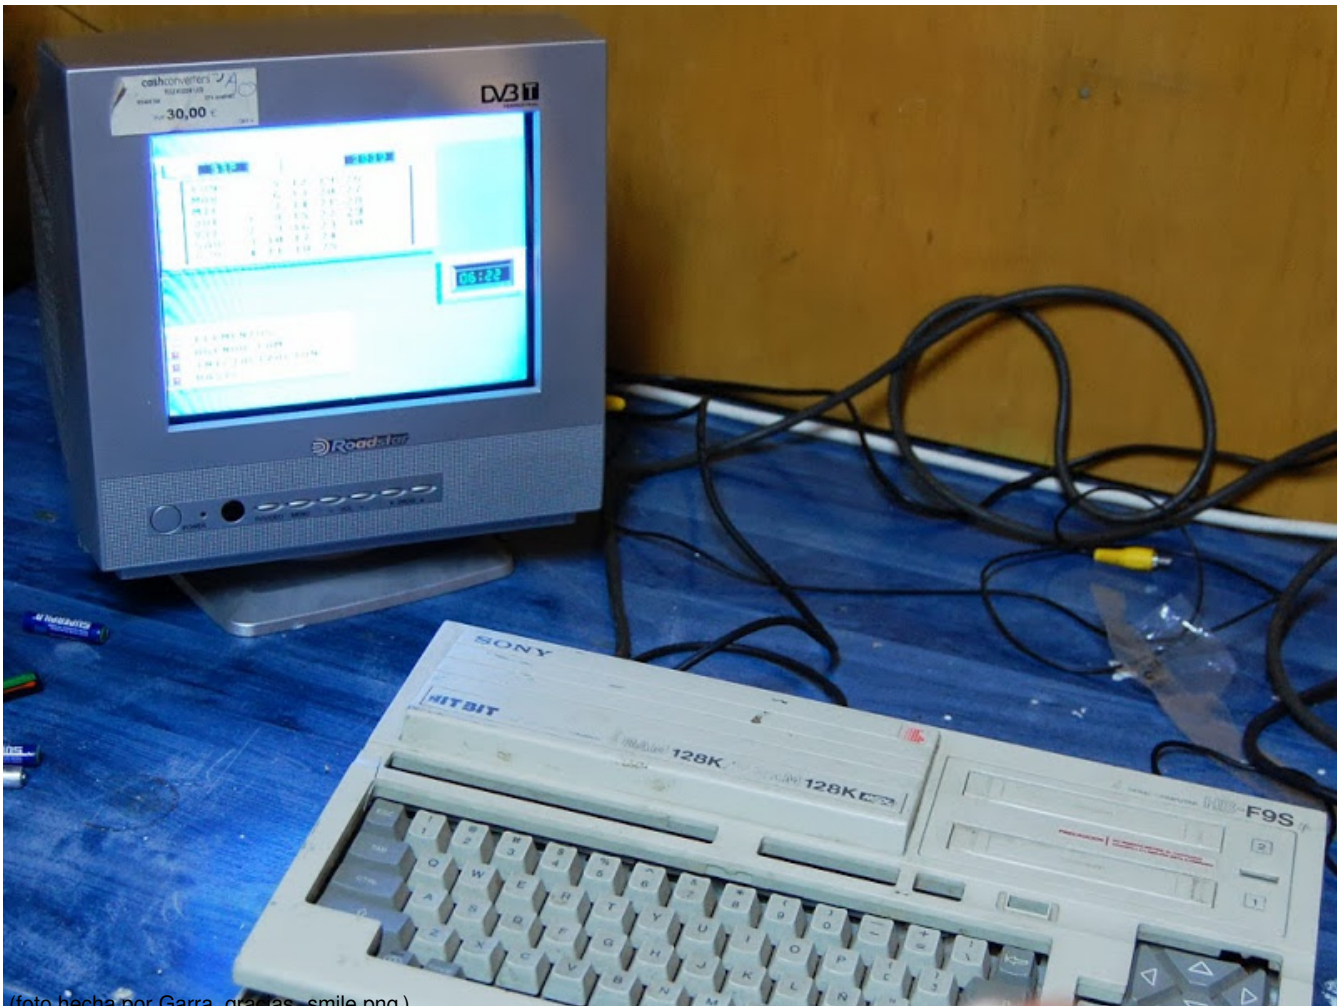
Se encuentra en un estado lamentable. Funciona pero tiene errores intermitentes. Aparte de eso tiene una chapuza hecha por mí como hace diez años para sacarle voltaje para una disquetera externa. Se trata de unos cables que se soldaron a puntos de la placa y se sacan por la parte de atrás del ordenador. Al equipo desde siempre le ha faltado la barra espaciadora, lo que lo afea mucho. Además la placa metálica sobre la que se encuentran las teclas tiene óxido.

Éste es el equipo funcionando:

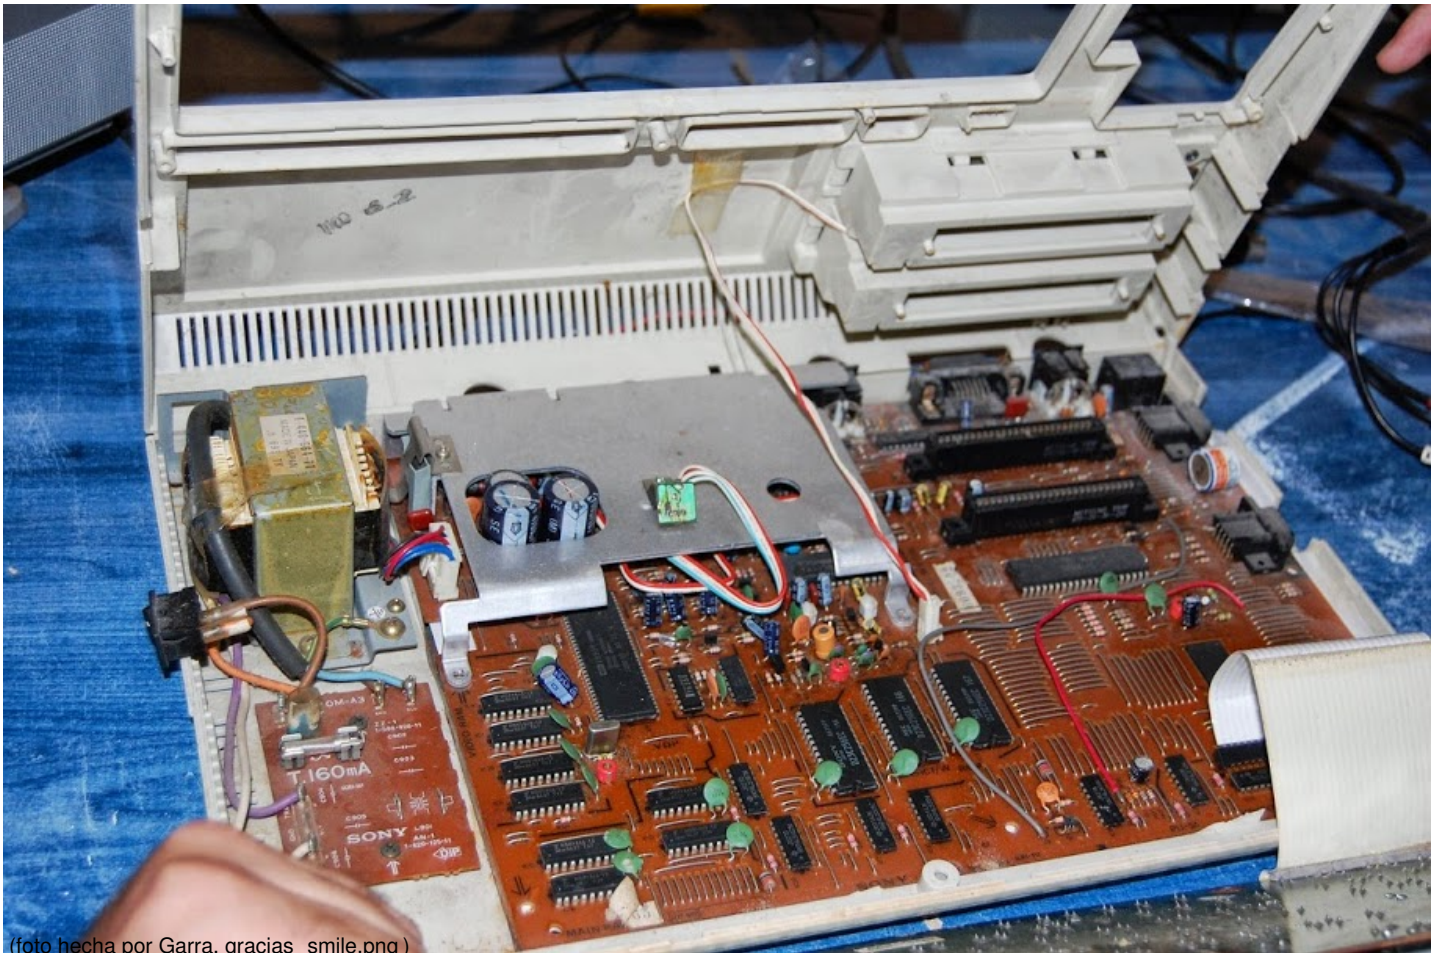
y aquí está abierto:

En paralelo al trabajo de Amitén, Pedro examina la placa y encuentra multitud de soldaduras rotas. Seguramente se han causado al pasar muchos años almacenada (y en tránsito) sin estar completamente atornillada. Creemos que la flexión constante de la placa la ha hecho sufrir. Es un milagro que funcione (aunque intermitentemente). Con una calma infinita, paciencia y precisión, procede a reparar una a una dichas soldaduras (podría haber más de 80 mal?). Tras un rato largo y tras eliminar también la chapuza de la alimentación de la disquetera externa, procedió a montar la placa y atornillarla. Además, el conector del teclado también flectaba y lo fijó. También arregló con Loctite la cubierta, que se encontraba quebrada por un lateral. Ahora el equipo presenta un estado magnífico a la espera a que yo acabe la limpieza de las teclas y de la base del teclado. Mis más efusivas gracias para ambos por el esfuerzo realizado para restaurar mi equipo. Espero poder corresponderles como se merecen.

Armado con una cucharilla de café, Amitén procedió con cuidado a levantar todas y cada una de las teclas del teclado afectado por el óxido. En un pequeño recipiente plástico las introdujo con agua y lavavajillas concentrado, y las dejó en remojo.

Posteriormente, utilizando un pincel y vinagre (sorry, no tenía Limón), el amigo Amitén procedió a mojar las partes oxidadas de la base metálica del teclado. Con un destornillador removía la mayor cantidad de óxido posible y con bastoncillos hacía el trabajo fino de desoxidación y secado. Poco a poco las áreas oxidadas iban desapareciendo. Me quedé con la copla y le dije que ya seguiría yo con la labor, puesto que es repetitiva y larga, y no quería abusar mucho de él.
